# Mozaiková dlažba a pražské chodníky

PŘÍLOHA  
VĚSTNÍKU  
ZA STAROU  
PRAHU

Stať byla převzata z metodické publiece Národního památkového ústavu  
Péče o památkově významné venkovní komunikace, která vyšla v roce 2007.

Tato příloha je věnována mozaikové dlažbě, používané v druhé polovině 19. a v první polovině 20. století pro úpravu povrchu pražských chodníků. Takzvaná pražská mozaika se stala vzorem pro výdlažbu mnoha dalších sídel. Někde byla napodobována dosti důsledně, jinde dlaždiči vytvářeli z obdobných malých kostek vlastní vzory. Zcela odlišná byla chodníková dlažba těch měst, v nichž byl ve stejném období používán charakteristický místní kámen. Při obnově památkově významných komunikací je v jednotlivých lokalitách třeba důsledně vycházet ze způsobu provedení, který je v daném místě historicky doložený. Bylo by velkou chybou mechanicky přenášet vzory a detaily provedení pražské mozaiky do jiných měst a obcí.

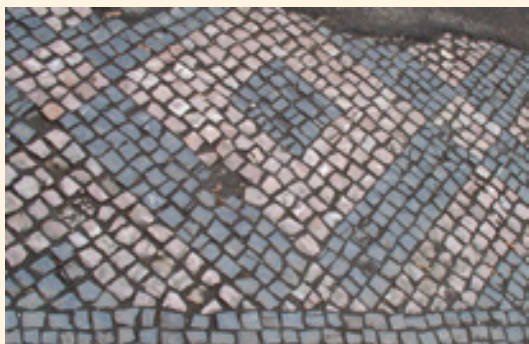
*Sedmdesátka s dámou, správné provedení. Střední čtverec (dáma) je vždy o něco (1–2 řady kostek) větší než ostatní části vzoru, které jsou čtyřřadé.*

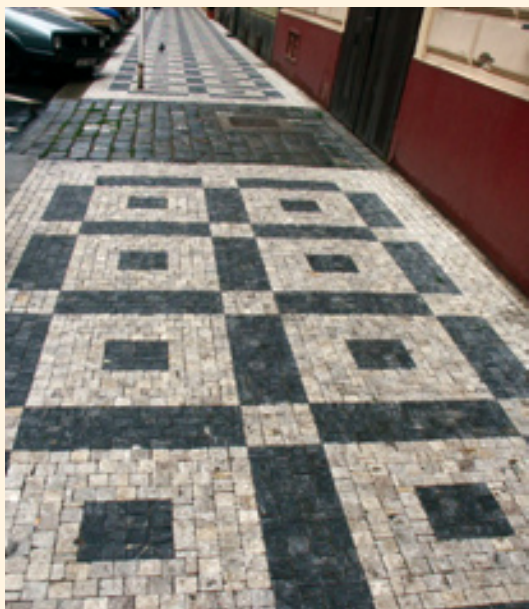
*Nesprávné provedení vzoru sedmdesátka s dámou. Středový čtverec je čtyřřadý jako ostatní části vzoru, ale má být větší.*

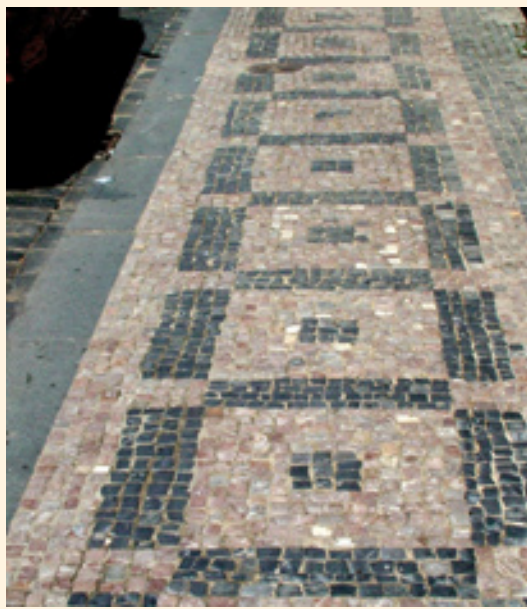
*Nesprávné provedení vzoru sedmdesátka s dámou. Středový čtverec je výrazně menší než ostatní části vzoru, ale má být větší. Příklad je o to horší, že byla použita původní štípaná mozaika, z níž mohl být bez problému proveden kterýkoli z historických vzorů.*

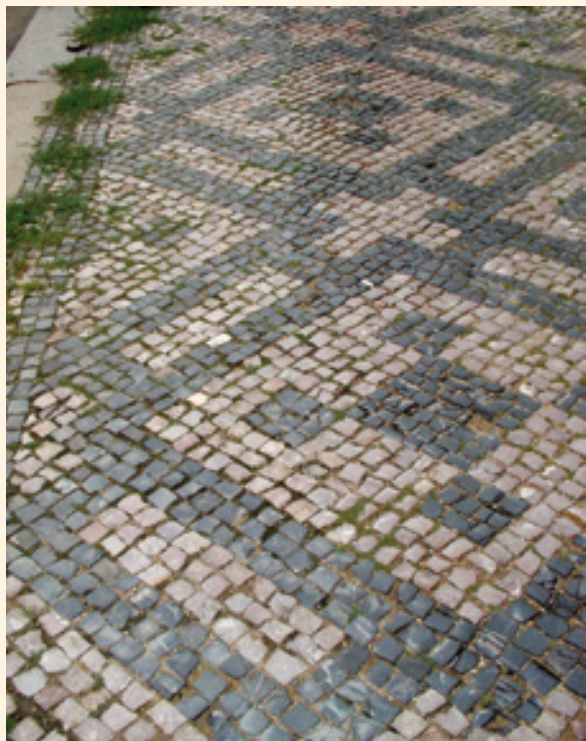
*Rámy s draky na koso, varianta s kříži v křížení, správné provedení. Vzor má dobré proporce i diagonální půlení prvků a vhodnou vícepramennou borduru.*

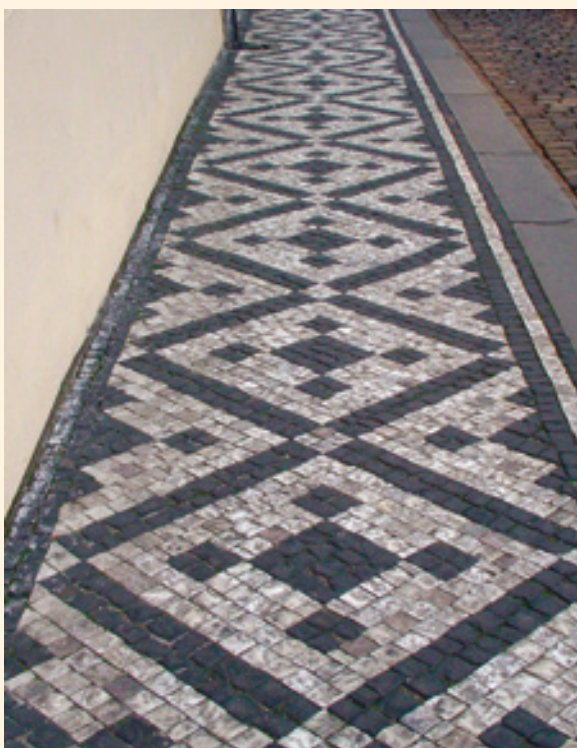
*Nové provedení vzoru rámy s draky na koso z řezané mozaiky se správným rozvržením vzoru na odpovídající ploše chodníku, správným půlením prvků a vhodnou vícepramennou bordurou u kraje chodníku.*

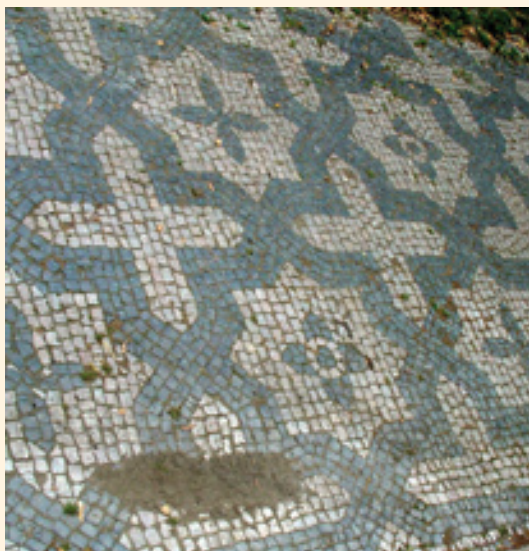
*Hvězdy a kříže, správné provedení s dobrým ukončením vzoru u okraje (propojení pásů) a vhodnou vícepramennou bordurou. Jako středový prvek bývá nejčastěji používána čtyřlístá rozeta nebo čtverec.*

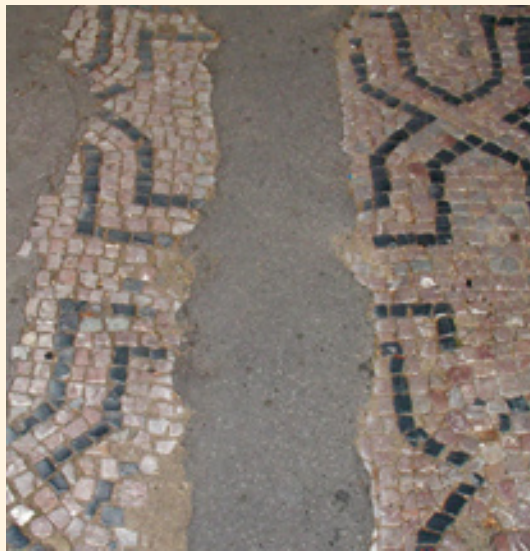
*Hvězdy a kříže, správné provedení s neobvyklým pojetím vzoru pouze s obvodovou linií.*

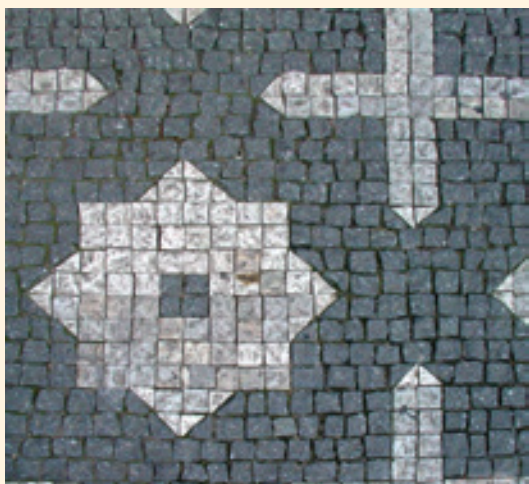
*Nesprávné provedení vzoru hvězdy a kříže. Přesný tvar kostek řezané mozaiky neumožňuje kvalitní provedení vzoru především vzhledem k zakřivenému protínání pásů. V tomto případě nejsou dodrženy ani proporce.*

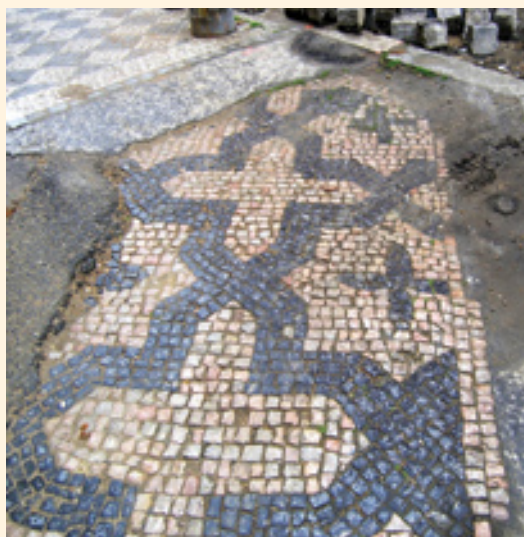
*Místo složitého vzoru, jakým jsou zejména hvězdy a kříže, se často předlažďuje v jiném materiálu a vzoru.*

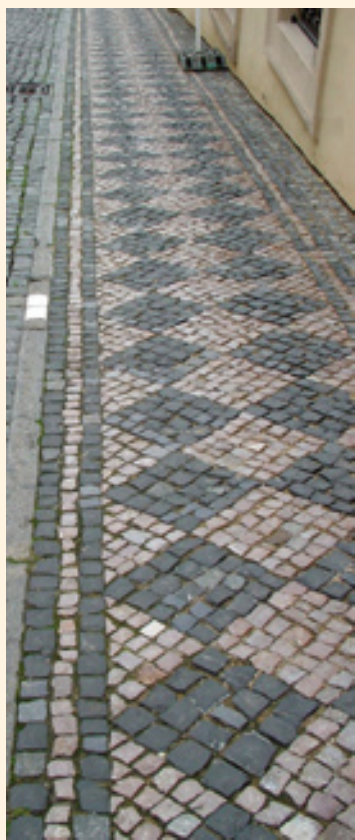
*Šachovnice (dáma), správně obnovené provedení vzoru s vícepramennou bordurou a úzkými žulovými obrubníky.*

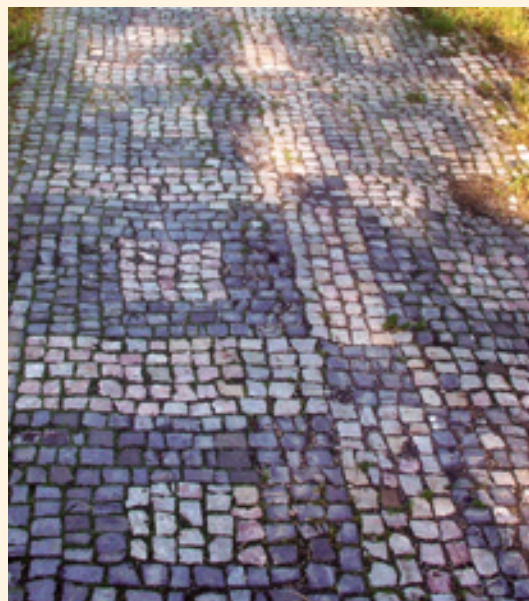
*Ukázka protikladných barevných řešení sedmdesátky s dámou. „Negativní“ barevné řešení je také uplatněno u následujícího příkladu s vzorem hvězd a křížů a datací 1903.*

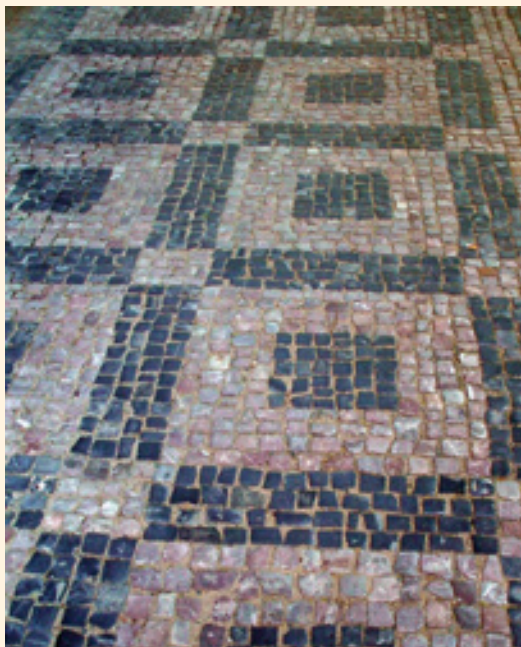
*Detail sedmdesátky s dámou nakoso.*

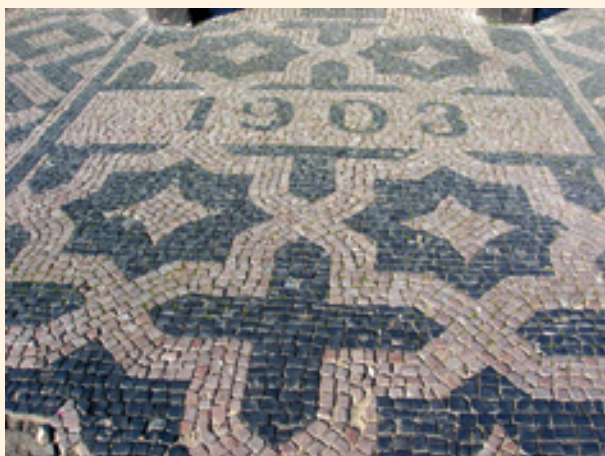
Složitá kombinace správně provedených vzorů s datem 1903. Při opravě poškozené části dlažby (viz vlevo dole) bude nutné použít původní sekané kostky a vzor pečlivě doplnit.

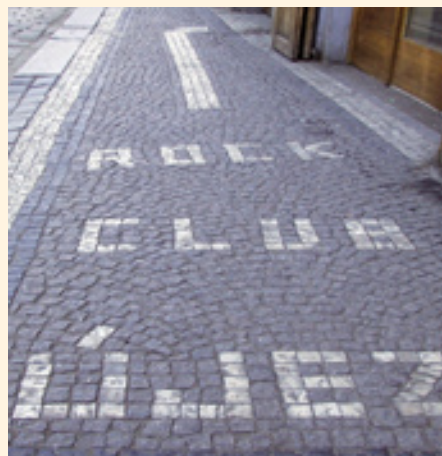
Nevhodné novodobé uplatnění nápisu v chodníkové dlažbě, k němuž se navíc přidává nevhodné obloučkové dláždění plochy.

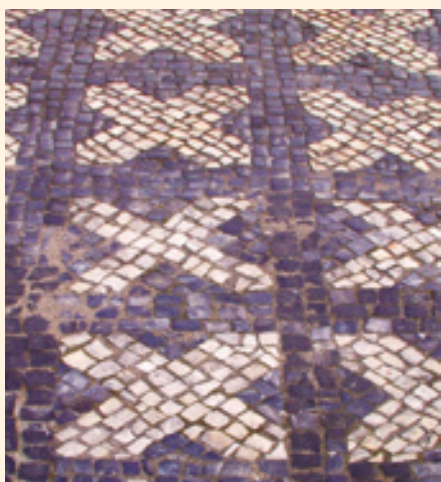
Původní vzor s kříží kolem kostela sv. Petra. Správné provedení s ojedinělým bílým mramorem, použitým vzhledem k významu budovy.

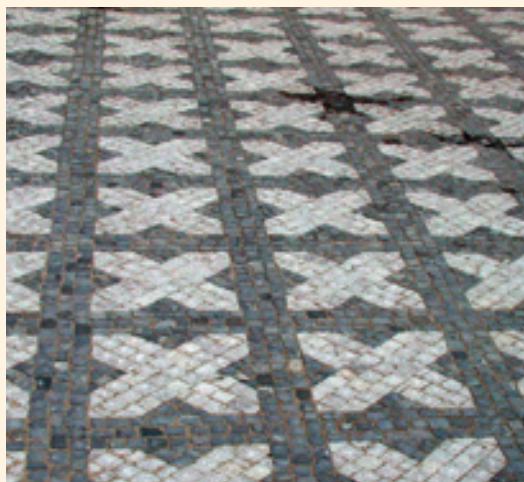
Nevhodné předdláždění se zbytečným použitím nového materiálu. Původní měkkost a malebnost vzoru byla zcela setřena.

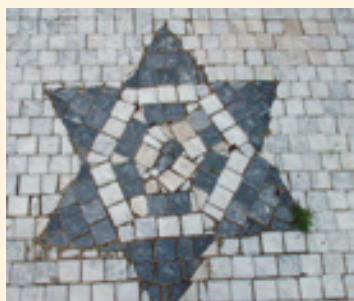
*Ukázka nevhodnosti řezané mozaiky k provedení jemnějších detailů.*

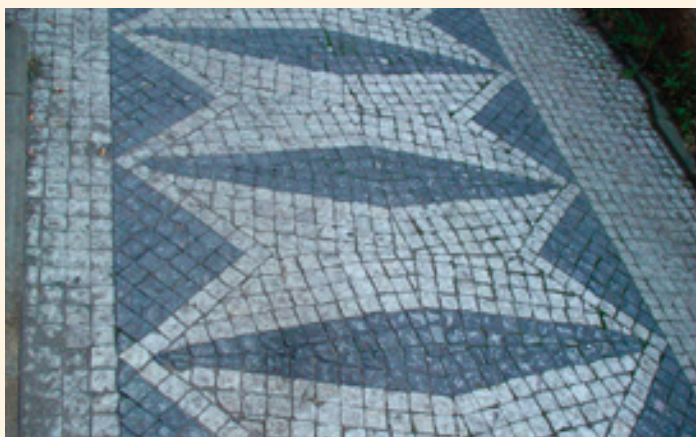
*Nesprávné vytváření pseudostylových novotvarů. Kubistická ani jiná architektura se až na výjimky nepromítala do vzorů chodníků, mozaiková dlažba byla svébytná.*

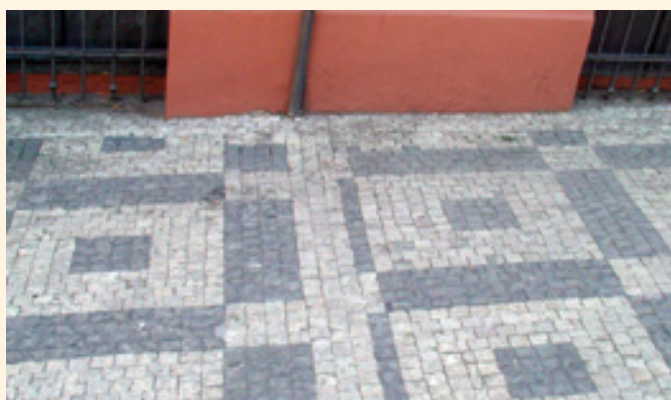
*Nesprávné rozvržení vzoru, k němuž došlo při pokládání dlažby. Dláždilo se z protilehlých stran a vzor se uprostřed „nesešel“. Také samotný vzor je proveden nesprávně, středový čtverec má být větší.*

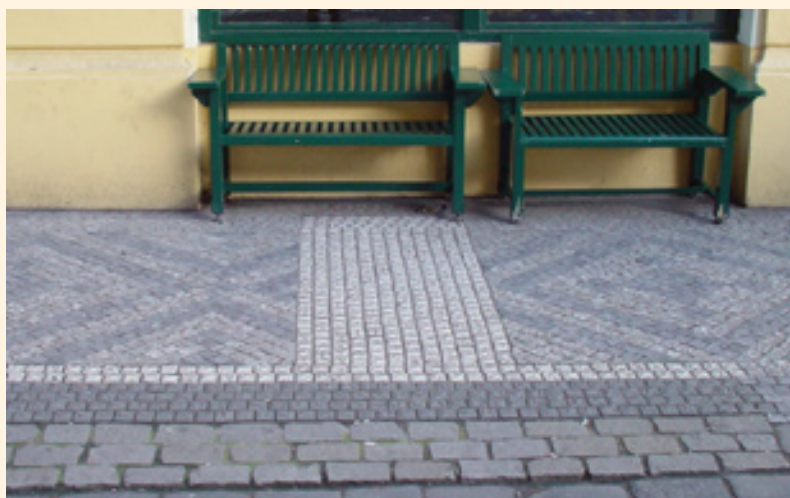
*Nesprávné provedení přechodu pro nevidomé bez respektování vzoru chodníku.*

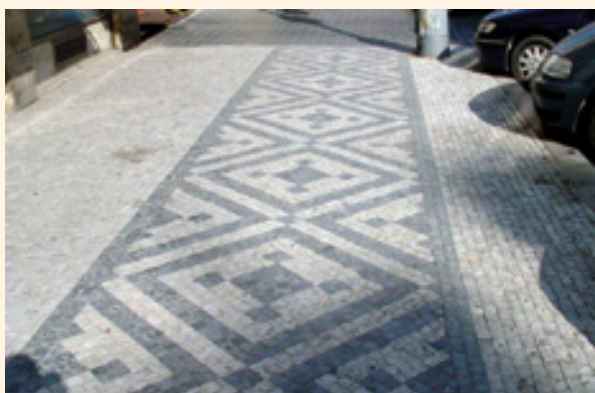
*Nesprávné rozvržení vzoru na ploše chodníku. Vzor má pokrývat celou plochu chodníku, a nikoliv působit jako běhoun. V některých místech by bylo možné aplikovat vzor na šířku několikrát.*

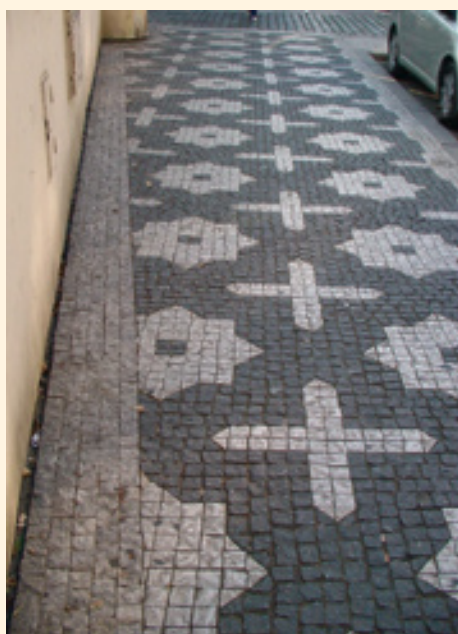
*Nesprávné použití vzoru pro daný tvar chodníku. V rámci šířky chodníku se má uplatňovat vždy celý prvek vzoru nebo jeho polovina, nikoliv neúplné, klínovitě se zmenšující výseky.*

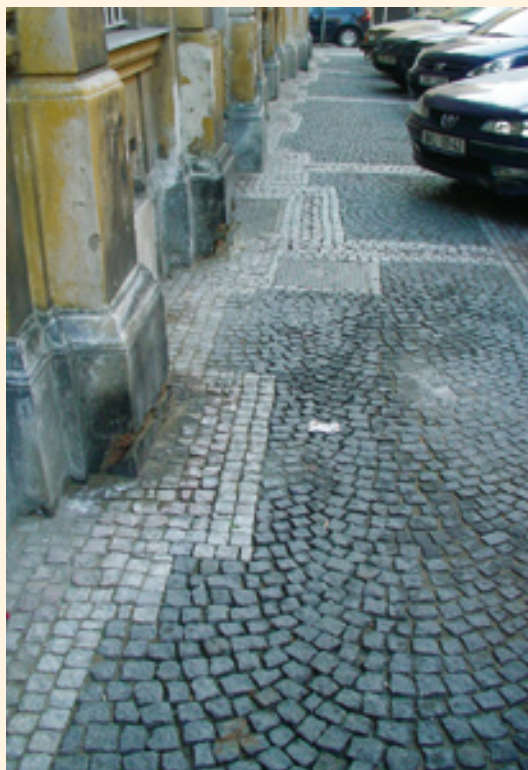
*Nesprávné lemování u fasády. Lem má zarovnat její nerovnosti a nepravidelnosti (nikoliv je opisovat), a vytvořit tak pravidelný čtyřúhelník pro aplikaci vzoru.*

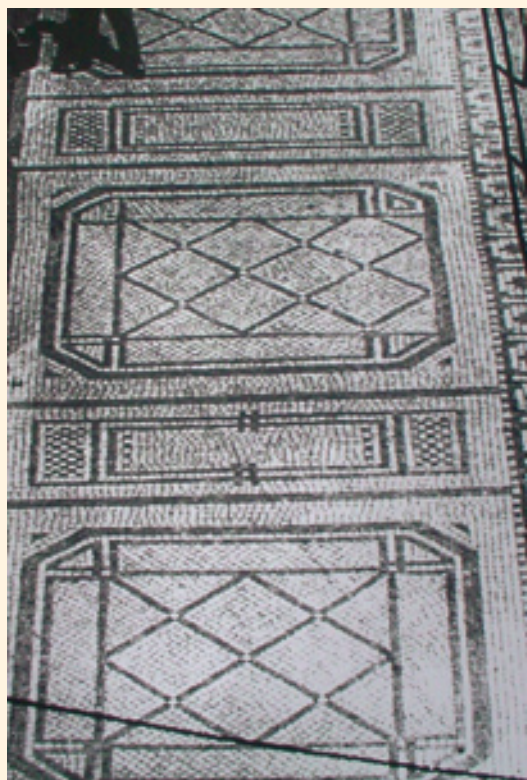
*Část dokumentace historické dlažby v okolí Obecního domu. Složité vzory různě řešených ploch chodníků byly vzhledem k významu budovy původně provedeny s dominující bílou mozaikou.*

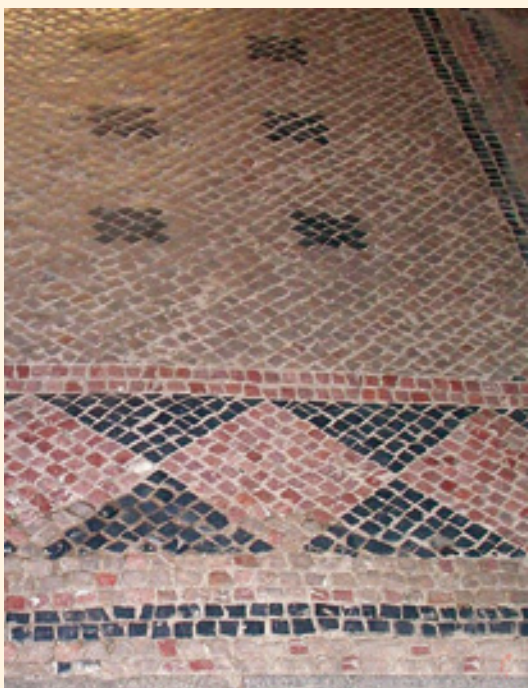
*Atypický vzor před Štencovým domem v Salvátorské ulici mimořádně reflektuje obklad fasády budovy.*

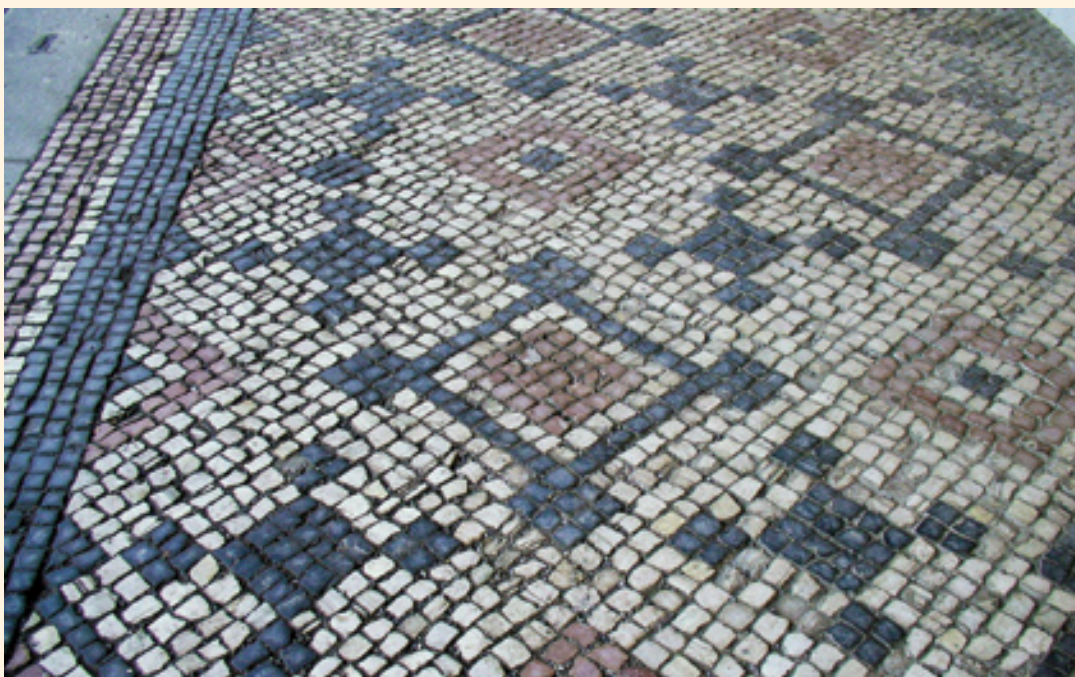
*Mimopražská ukázka náročného třibarevného vzoru. V Praze podobný případ není dochován.*

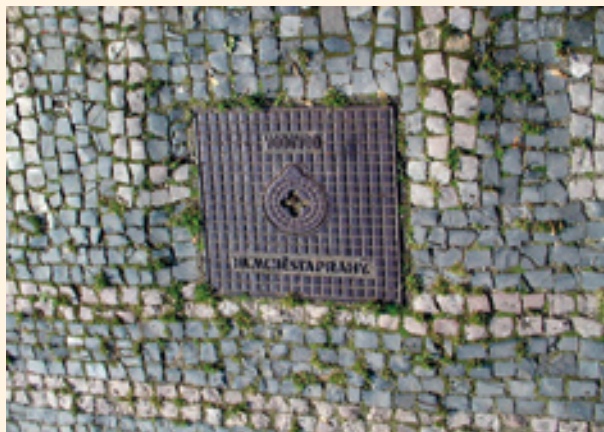
*Vložené prvky se nezdůrazňovaly žádným druhem lemu nebo ozdobné bordury. Šlo o to, aby se pokud možno neuplatňovaly.*

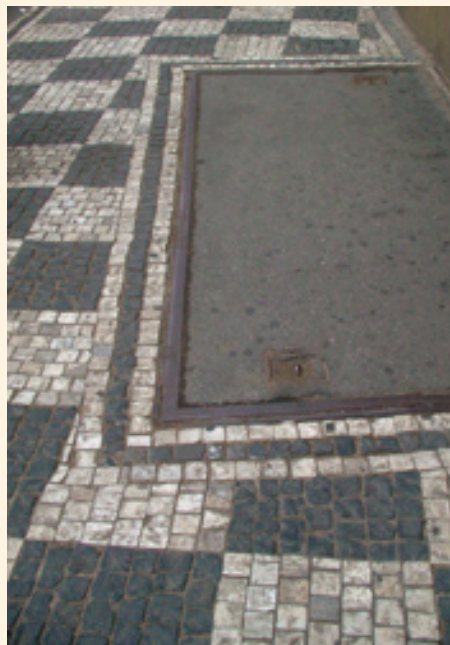
*Nesprávné lemování vložených prvků, které se mají v chodníku uplatňovat co nejméně.*

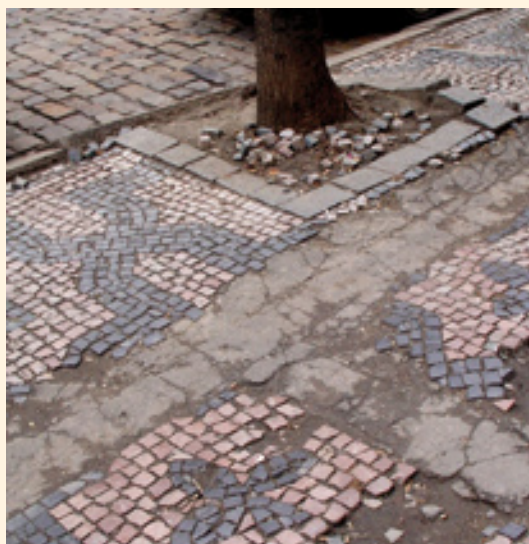
*Správné provedení rabátka (nedlážděné plochy u paty stromu) bez respektování vzoru a bez bordury v chodníkové mozaice, pouze se zpevněním okraje velkými žulovými kostkami.*

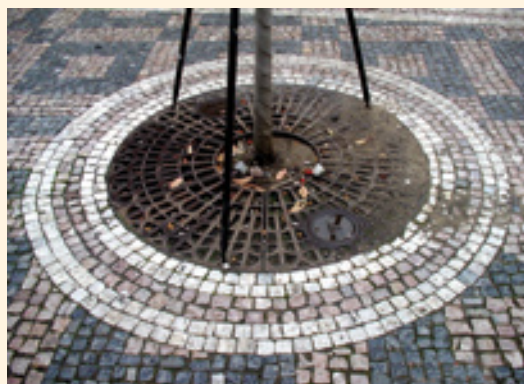
*Nesprávné lemování plochy u paty stromu. Vložené prvky, včetně rabátek, se bordurou v chodníkové mozaice nezvýrazňovaly. Hodnotným prvkem je krycí mříž.*

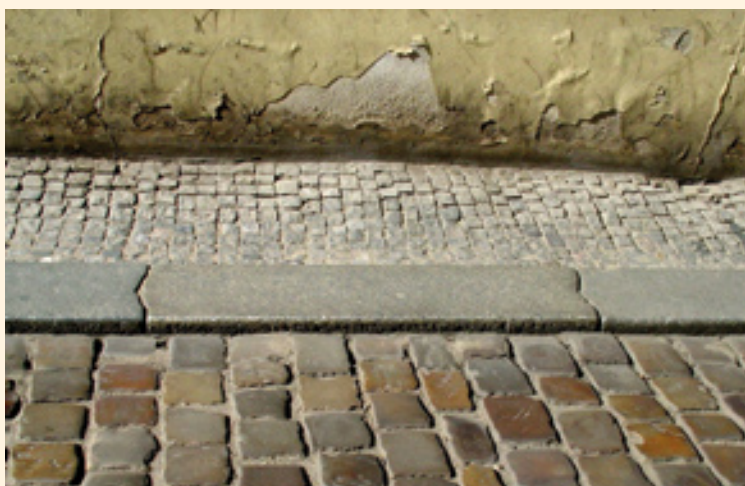
*Běžné masivní žulové obrubníky, kladené na sucho a se zámkem směřujícím doprava.*

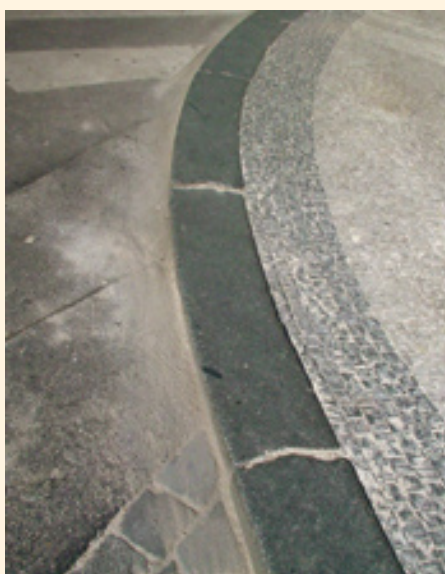
*Běžné masivní žulové obrubníky byly na nárožích vždy speciálně tvarovány, aby přesně kopírovaly průběh okraje chodníku.*

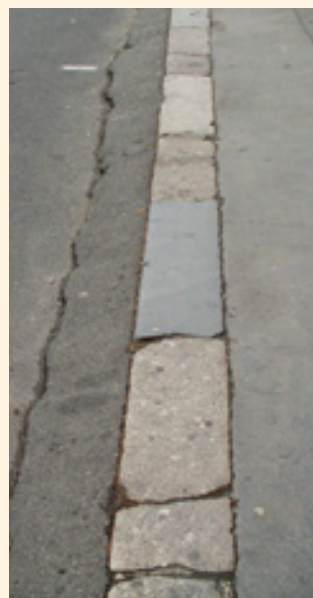
*Nevhodnou neodbornou manipulací jsou obrubníky často otlučeny a polámaný a mnohdy jsou navíc následně necitlivě opraveny betonem.*

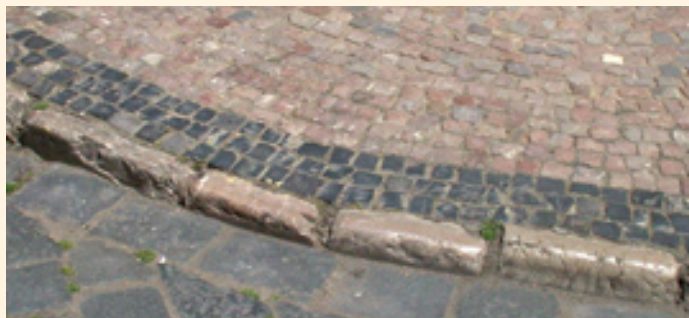
*Nejstarší typ obrubníků. Jsou úzké, mramorové, kladené na výšku. Stejný tvar mají i pozdější subtilní obrubníky žulové.*

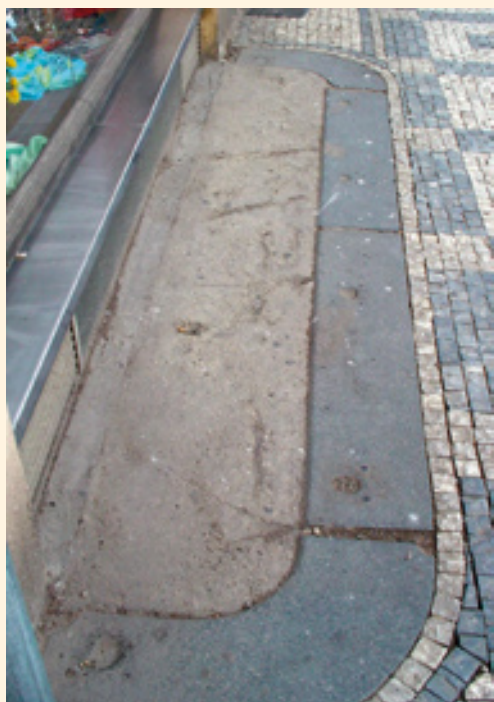
*Zrušený anglický dvorek. V ploše chodníku zůstaly zachovány žulové obrubníky.*
