# PROSTORY INFORMAČNÍHO CENTRA KLUBU ZA STAROU PRAHU A JEJICH STAVEBNĚ-HISTORICKÁ DOKUMENTACE

Jan Veselý

*V září tohoto roku byla společným úsilím řady profesionálů i dobrovolníků pod vedením člena Domáčí rady Klubu, pana inženýra Václava Jandáčka, dokončena obnova historických prostor v přízemí domu čp. 56/III a Juditiny věže pro informační centrum a knihkupectví Klubu Za starou Prahu.*

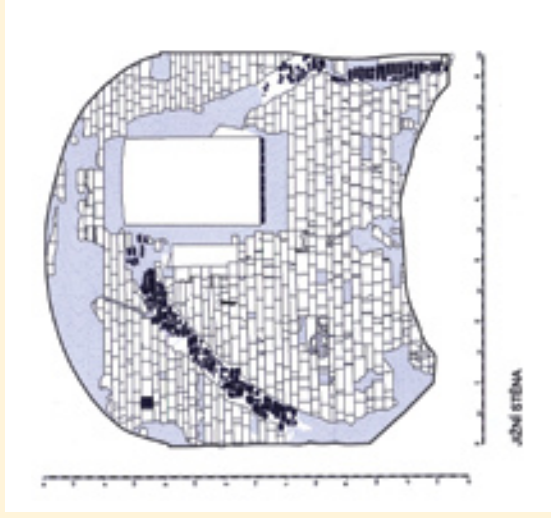
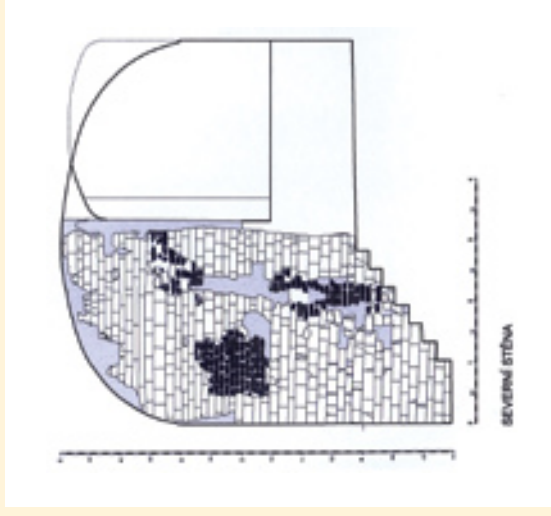
1. Zaměření stěn tzv. Juditiny síně zachycuje s velkou přesností spárořez stěn. Umožňuje detailní analýzu vývoje stěn, stejně jako přesnou lokalizaci rytín i jiných prvků na stěnách. Patrná je zde zejména velká míra porušení původního povrchu románského kvádříkového zdiva mladšími zásahy (světle šedě vyznačeny plochy novodobých omítek ze 60. let 20. století).

Jak pro katalogizaci rytin, tak pro dokumentaci vývoje objektu se ukázalo nezbytným pořízení kvalitního zaměření povrchů stěn JUDITINY síně včetně spárořezu zdíva (obr. 1). Tato část dokumentace byla také časově i technicky nejnáročnější. Zaměření bylo provedeno v místním souřadném systému pomocí metody čtvercového rastru (obr. 2, 3) horizontál a vertikál vnesených přímo na plochu stěn pomocí malířské „brčkačky“ plavenou křídou. Spárořez uvnitř čtverců rastru byl měřen oměrnou metodou, zachycovány byly osy spár (šířka spár byla v pravidelném kvádříkovém opukovém zdivu zanedbána, v cihelném zdivu a v plombách z lomového zdiva byla však zachycena). Následně byly stěny dokumentovány též fotograficky a fotogrammetricky (obr. 2). Zaměření bylo vynášeno přímo do prostředí grafického programu AutoCAD, vybrané detaily byly vynášeny nejprve na milimetrový papír v měřítku 1 : 10 a 1 : 20.

V raně gotické vývojové fázi prostoru JUDITINY síně došlo přinejmenším v úrovni sklepa a přízemí k přepatrování. Dřevěný strop mezi sklepem a přízemím byl odstraněn, úroveň podlahy sklepa byla snížena o cca 60 cm, a v prostoru obou podlaží byla vybudována velká síň s křížovou klenbou s diagonálními žebry. Konstrukce klenby byla osazena do drážek vysekávaných v románském zdivu věže – v koutech jsou diagonální drážky pro žebra, v ploše stěn průběžné kapsy pro čela klenebních kápí (obr. 1).

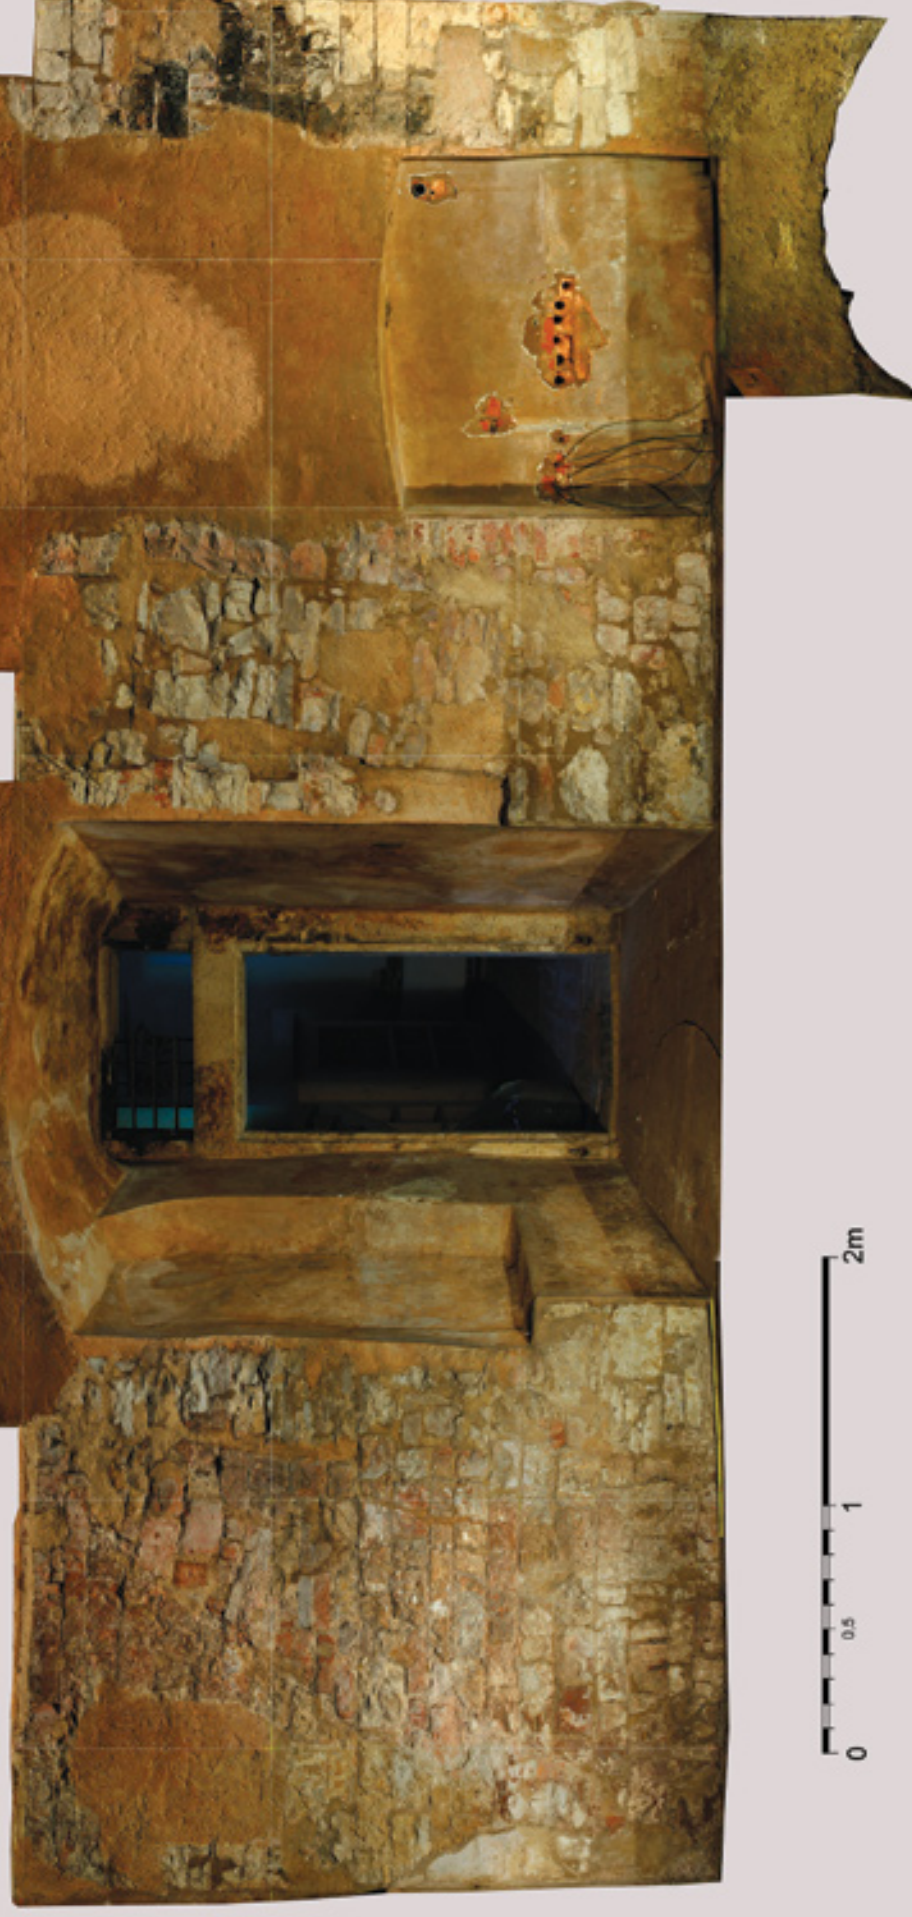
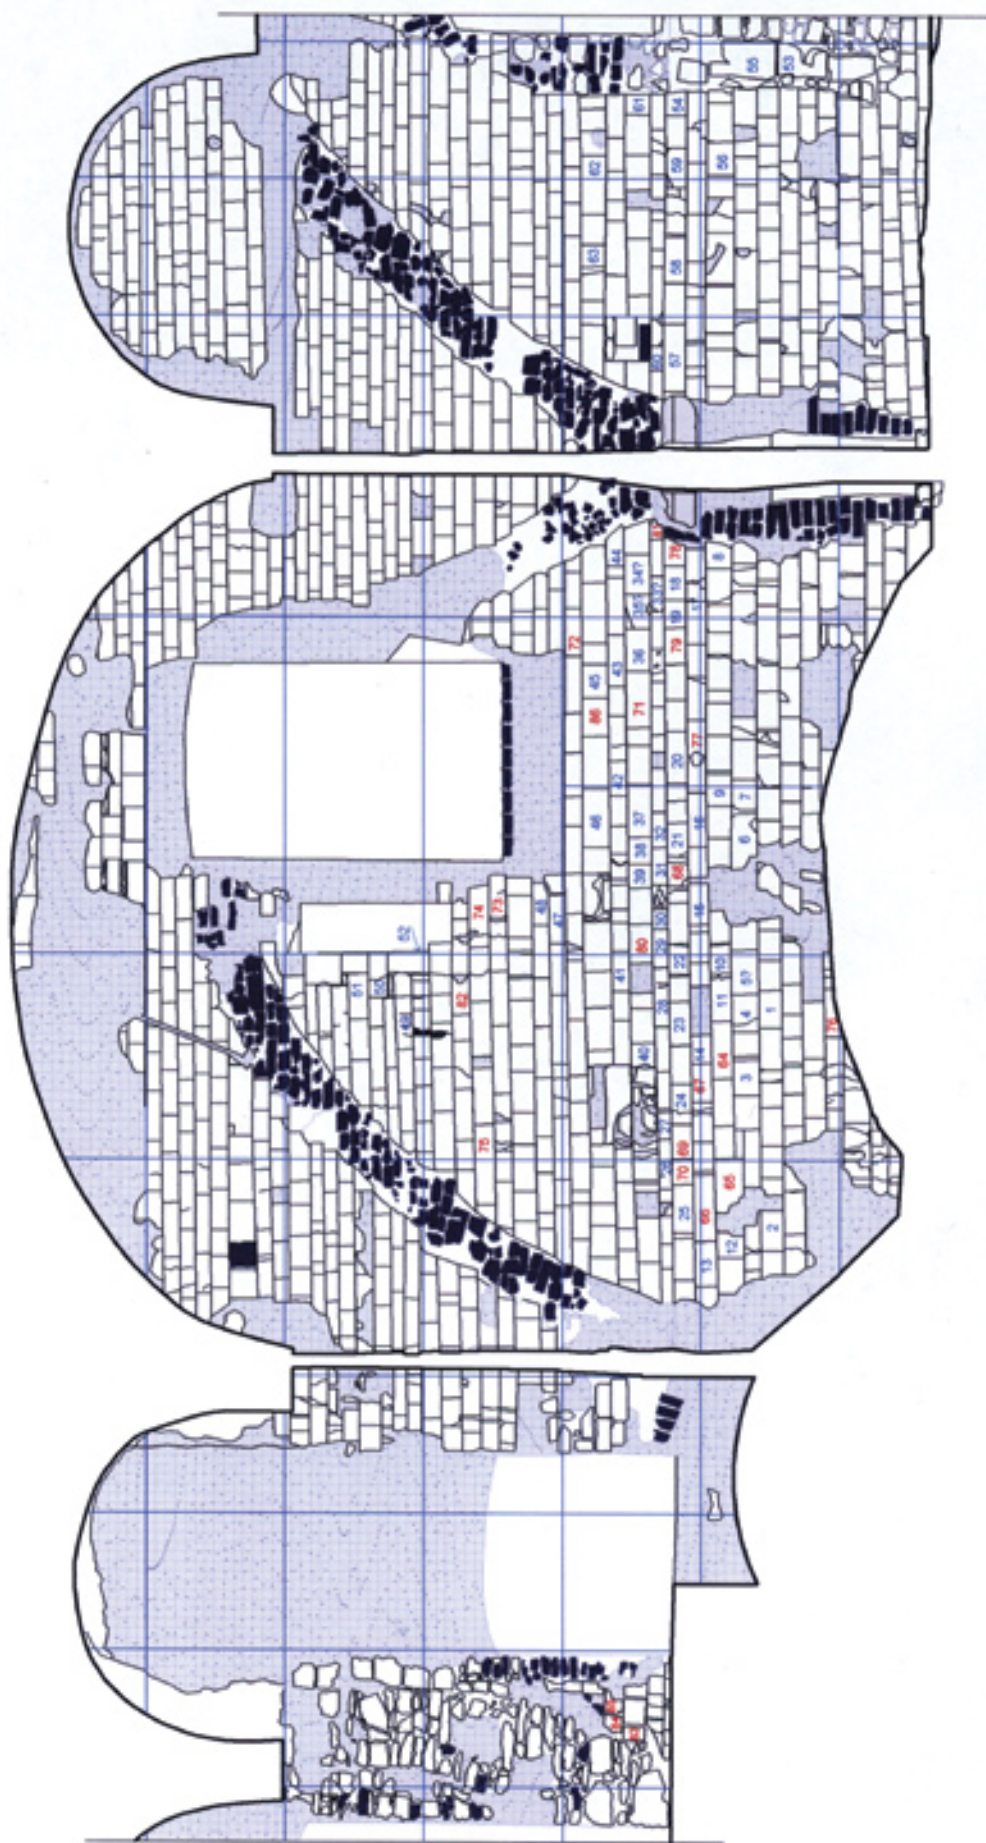
3. Výřez ze zaměření stěn se zobrazením pomocné měřické čtvercové sítě a s vyznačením umístění jednotlivých rytin pomocí jejich katalogových čísel na odpovídajících kvádřících. Po zakrytí části stěn s rytinami obětní omítkou byla čísla jednotlivých rytin přenesena v odpovídajícím umístění též na povrch omítky (kvůli snadné orientaci v případě potřeby odhalení některé rytiny pro další výzkum apod).

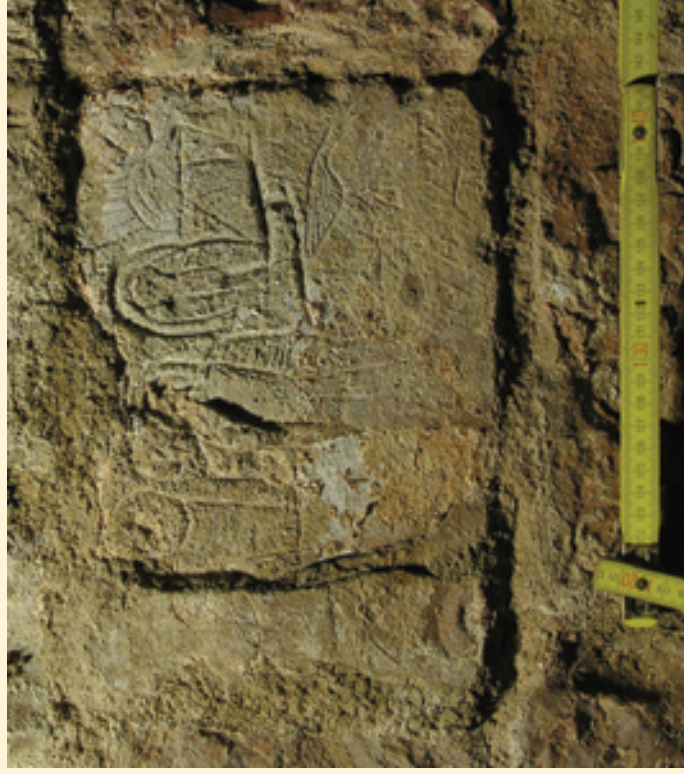
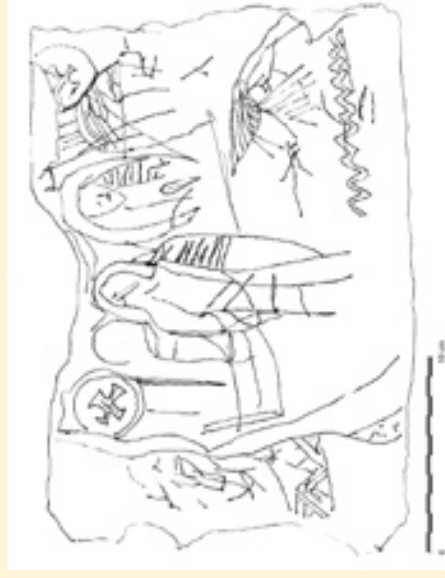
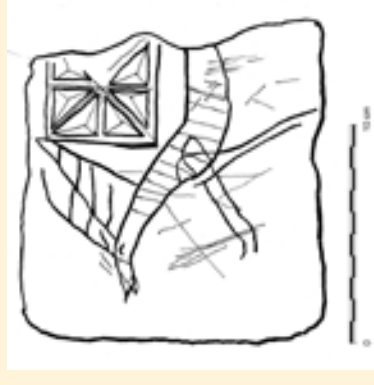
4. Podoba dokumentace jednotlivých rytin pro katalog. Všechny rytiny byly nejprve fotografovány v sítkém osvětlení a následně ještě in situ překresleny na průhlednou fólii. Rytiny č. 4 a 20 jsou jedny z nejzřetelnějších a nejlépe dokumentovatelných, neboť jejich motivy jsou zřetelné a čistě vyryté. Rytina č. 50 je důležitá jednak kvůli motivu osmicípé hvězdy, který se vyskytuje v souboru vícekrát, jednak proto, že byla v 60. letech nepochybně jednou z prvních objevených. Rytina č. 66 byla objevena teprve v rámci současné katalogizace – nebyla zaznamenána Z. Dragounem v roce 1992. Také tento kvádřík nesl reliéfní osmicípou hvězdu (dochována fragmentárně v pravé části kvádru).

Jedním z hlavních úkolů obnovy prostor bylo uspokojivé vyřešení otázky konzervace a ochrany souboru cca osmdesáti středověkých rytin, které se nacházejí na povrchu řady opukových kvádrů jižní, západní a východní stěny velké síně v přízemí JUDITINY věže. Soubor rytin byl částečně dokumentován po objevení v 60. letech PhDr. Vladimírem Pišou (1) a PhDr. Miladou Vilimkovou (2) a znovu na počátku 90. let 20. století Ing. Janem Sommerem (3) a PhDr. Zdenkem Dragounem (4), nikdy však nebyla provedena dokumentace systematická a vyčerpávající. Nově tedy byla provedena katalogizace a lokalizace všech rytin (obr. 3), jejich kresebná dokumentace v měřítku 1 : 1 a ortogonální fotodokumentace s měřítkem (obr. 4). Značení (číslování) rytin navázalo na práci provedenou PhDr. Zdenkem Dragounem (viz pozn. 4). Význam rytin nebyl zatím znovu zkoumán. Oproti 63 rytinám, identifikovaným Z. Dragounem, bylo nalezeno 81 rytin, přičemž na 4 kvádrících, kde Z. Dragoun lokalizuje rytiny, nebyly naopak tyto nalezeny. Za důležitý objev je možno považovat nalezení fragmentu třetí osmicípé hvězdy na jižní stěně (č. 66 – obr. 4).

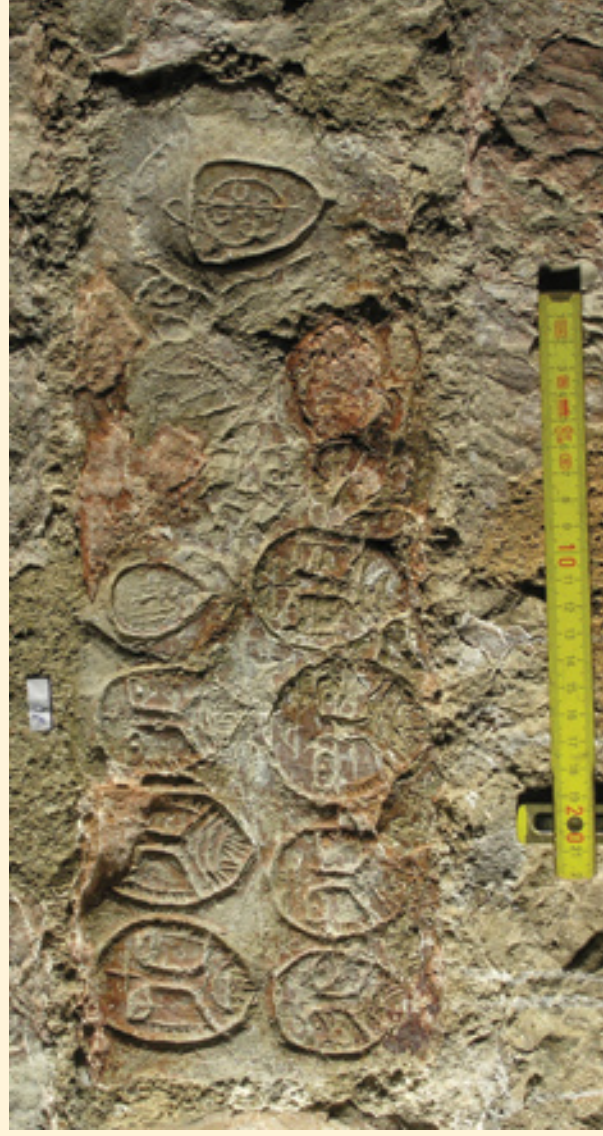
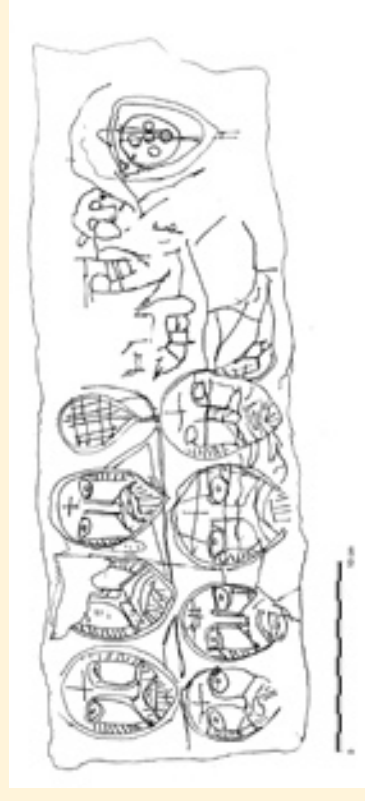
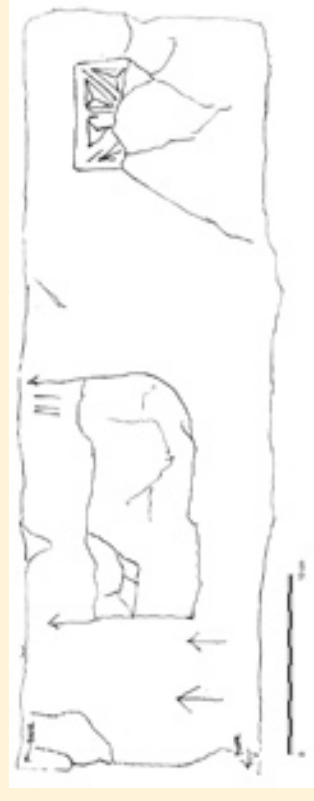
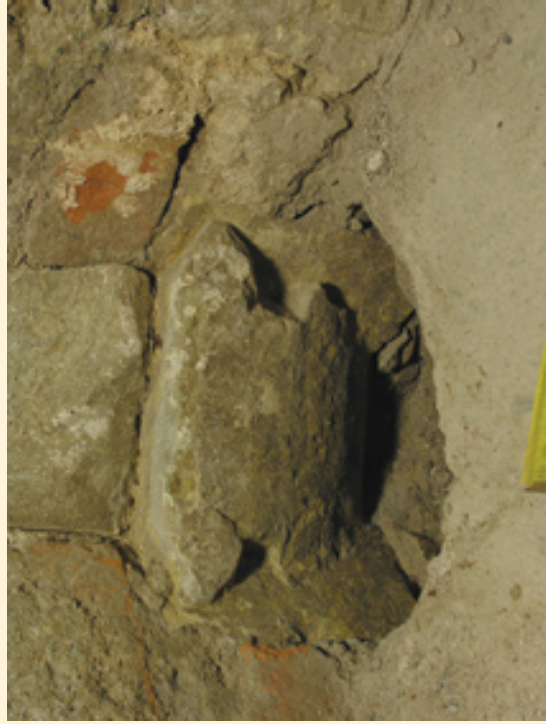
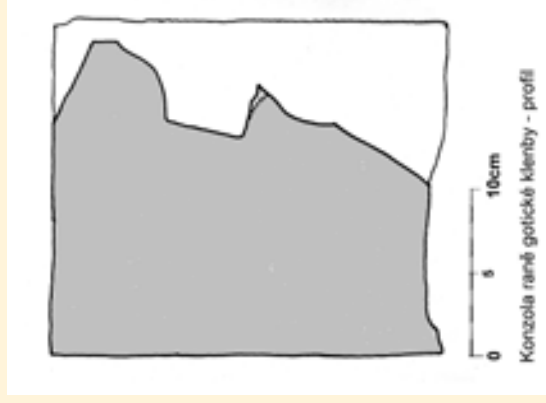
5., 6. K nejdůležitějším objevům v rámci současné dokumentace patří nepochybně torzo plastické klenební konzoly dochované v jihozápadním koutě síně. Konzola, z níž vyběhalo žebro raně gotické klenby, byla nejspíše těžce poškozena požárem v roce 1503, při kterém klenba zanikla. Od následné první renesanční přestavby věže byla skryta ve zdivu paty klenby sklepa a v jejím zásypu.

Žebra byla, soudě dle dochovaných fragmentů v jihozápadním a jihovýchodním koutě, opuková, kápě klenby byly vyzděny z cihel. Žebra byla patrně vysoká, klínovitá a vybíhala z pětibokých konzol (polovina osmiúhelníku, obr. 5. 6), nacházejících se cca 120 cm nad podlahou síně. V severozápadním koutě neměla klenba pravidelný koutový výběh. Severní a západní kápě se stáčely ke svislici výběhu již ve vzdálenosti 210–235 cm od kouta. Románské zdivo v koutě je neporušené, na zmíněné výběhy kápě však navazují svislé jizvy v lících severní a západní stěny. V severozápadním koutě byla tedy vestavěna do prostoru síně nějaká hmota, které se klenba přizpůsobovala. V úvahu přicházejí buď otopné zařízení – krb –, nebo schodiště do vyššího podlaží. Na rozdíl od dalších míst v síni, kde lze přítomnost topeniště, nebo osvětlovacích zařízení (byť mladších) dobře identifikovat podle značného zadehtování povrchu stěn, nejsou zde zadehtování ani saze dohledatelné. Ani zřetelnější stopy po případném schodišti zde však nejsou. Konečnou interpretaci je tedy nutné ponechat pro budoucnost. Důležité je, že pro fázi, kdy byla vybudována klenba, nemáme přesvědčivě doložen žádný otvor, kromě okna v jižní stěně, které bylo ponecháno v původním – románském – stavu.

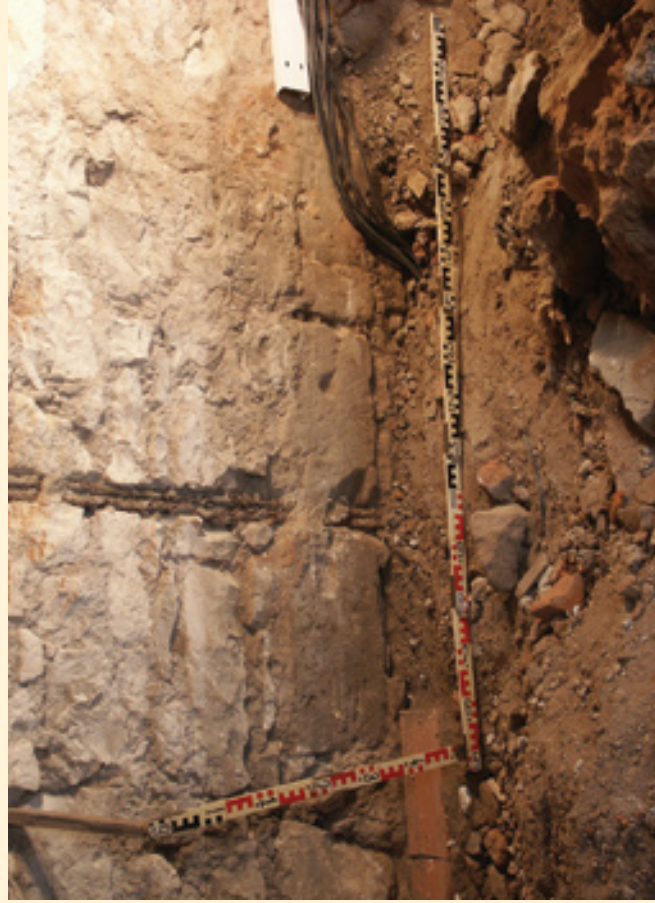
7. Západní stěna malé renesanční síně – někdejší arkádové loggie. V pravé části snímku je odhaleno románské kvádrkové zdivo věže s cihelnými plombami v místech pozdějších zásahů. Uprostřed je raně renesanční portál, jehož levá stojka je zakryta tříčtveršloupem arkády vrcholně renesanční loggie.

ostěním s mělkým reliéfním geometrickým dekorem (obr. 7). Ostění je členěno na dveřní otvor a nadsvětlík. V nadsvětlíku se nachází kovaná renesanční provlékaná mříž s centrálním kruhovým okem, v němž je dekorativní listový prvek. Toto ostění je v opukovém zdivu věže osazeno do cihelné zazdívký navazující na zazdítku kapes stropních trámů prvotní celnice.

Druhá renesanční fáze úprav sledovaných prostor proběhla na počátku 90. let 16. století. Dokládá to datace na stavbě samé. Nápis na bosovaném portálu vstupních dveří domu čp. 56/III obsahuje datum 1591. Tehdy byla vystavěna nová staroměstská celnice při malostranské mostecké věži – dnešní dům čp. 56/III. Celnice – dnes východní křídlo domu – byla spojena s věží patrovou arkádovou loggií, zajišťující jednak přístup suchou nohou z celnice do prostorů v přízemí věže, jednak přístup do vyšších pater věže. Arkáda loggie měla tři široká a jedno úzké (východní) pole, v přízemí byla sklenuta křížovými klenbami a měla půlkruhové archivolty, v patře byla plochostropá a měla rovný architráv. Pískovcové sloupky toskánského rádu (obr. 9) byly natřeny tmavě šedě. K věži byla loggie přiložena na spáru. Přizvední 3/4 sloup přiléhající k východní stěně věže zakrýval z větší části stojku portálu vstupu do přízemí věže, pocházejícího z první renesanční přestavby starší o cca šedesát let (obr. 7). O otvorech, jimiž se loggie obracela k severu na most, nevíme nic určitého.

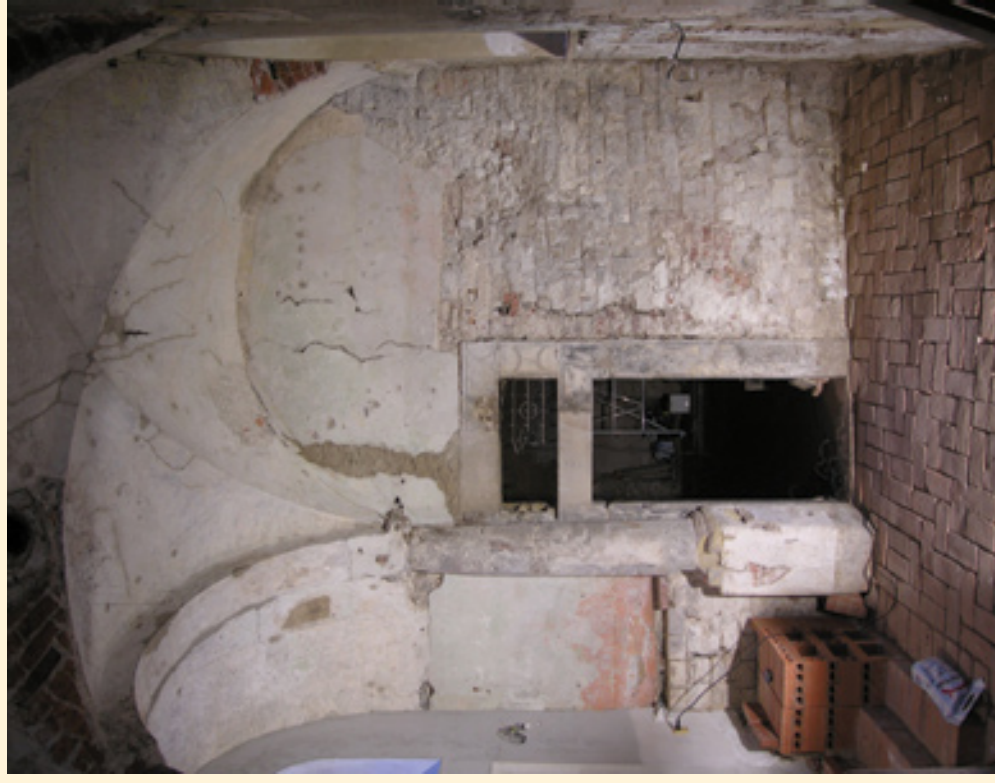
8. V patě severní zdi loggie byly v úrovni nad renesanční podlahou viditelné tři velké pís-kovcové kvádry, výrazně odlišné od zbytku zdíva stěny. Prostřední kvádr má uprostřed líce typický důlek pro zachycení čelistí krepny. Kvádry patrně souvisejí s navazujícími konstrukcemi Karlova mostu.

sám o sobě časové zařazení konstrukce. Při severozápadním koutě je ve zdivu patrně seno několik druhotně užitých „románských“ opukových kvádříků. V odhalené části základu této zdi byli v poloze pod západním výkladem odhaleny tři velké kvádry z hrubozrného pískovce (jeden s důlkem pro zaháknutí krepny), poukazující na souvislost s navazujícími konstrukcemi mostu (obr. 8).

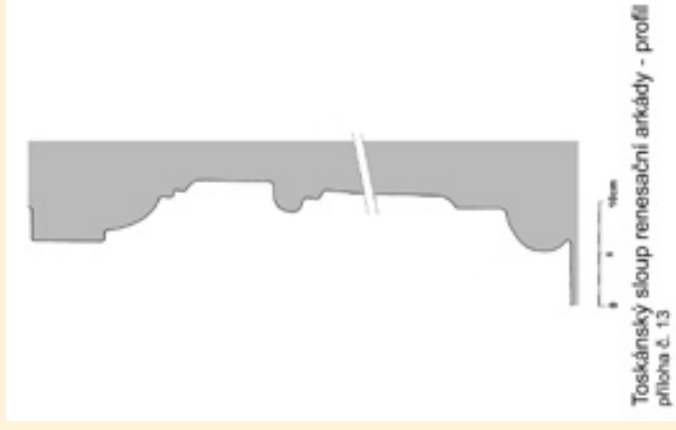
9. Zaměření profilace sloupů loggie. Všechny tři sloupky v dokumentovaném prostoru byly silně poškozeny. Profilace musela být proto snímána na více místech všech sloupů a výsledně integrována do zobrazeného výkresu.
